# Hochwasserschutz Hexental

VG-Sitzung am 8.12.2022

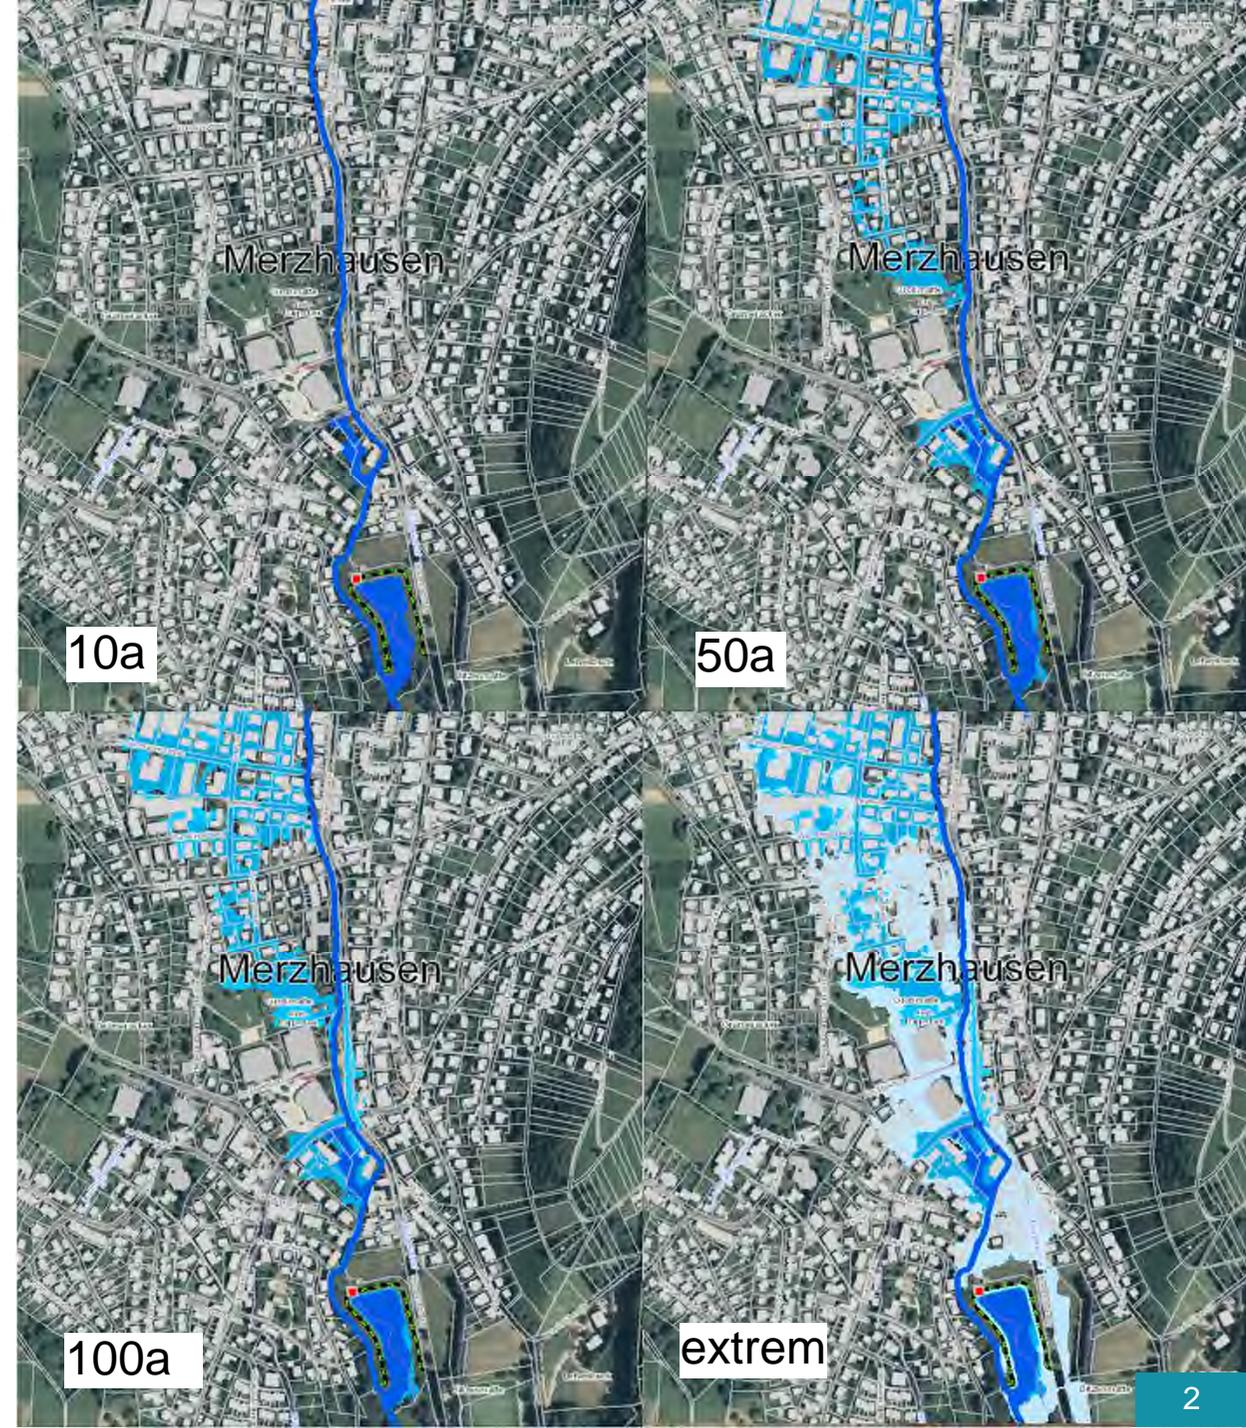
# Dorfbach

Leistungsfähigkeit im Bereich der Ortslage Merzhausen

<b>Gewässerabschnitt</b>	<b>Leistungsfähigkeit [m<sup>3</sup>/s]</b>
<b>Bauabschnitt I (bereits umgesetzt)</b>	Bereich oberhalb Vogtebrücke	ca. 7,5 m <sup>3</sup> /s
	Bereich unterhalb Vogtebrücke (Zufluss Ehrenbächle)	ca. 8,5 m <sup>3</sup> /s
<b>Bauabschnitt II (in der Umsetzung)</b>	Bereich Schlossweg bis Gemarkungsgrenze	ca. 9,5 m <sup>3</sup> /s

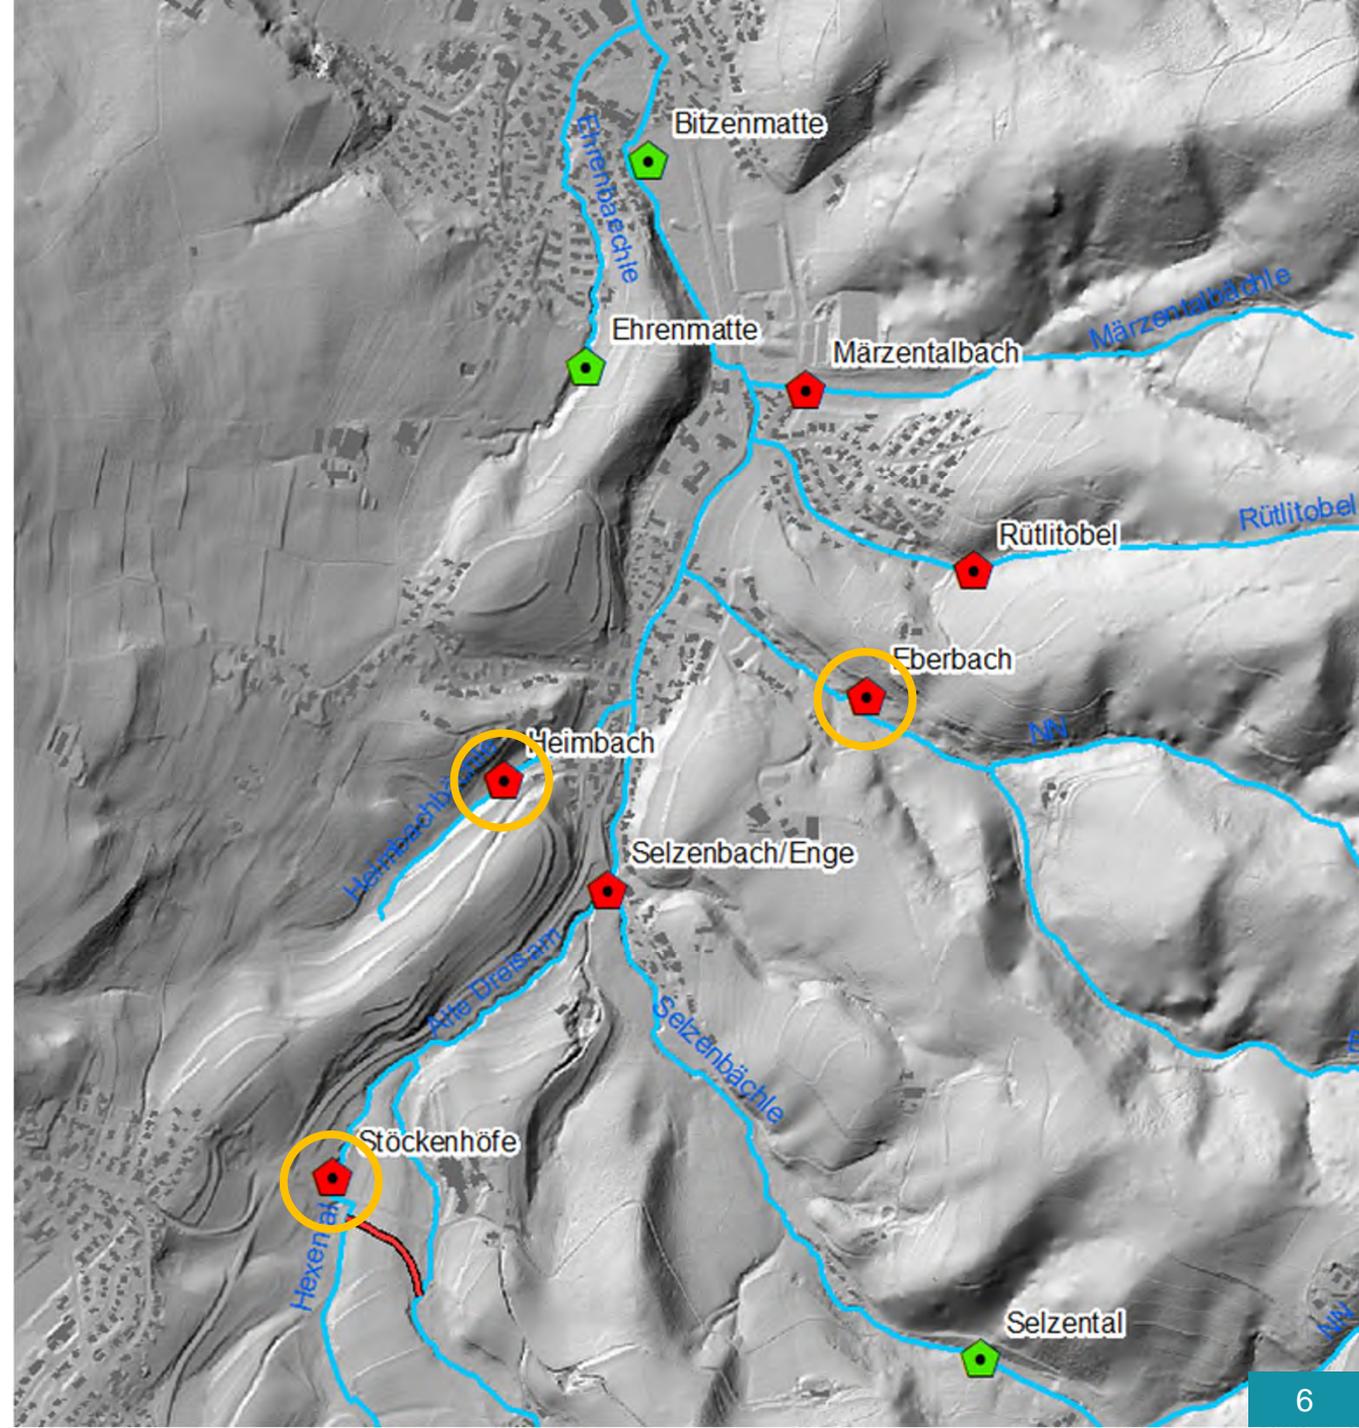
# Neues Modell (2020)

Ermittlung HRB-Standorte

- ① HRB Stöckenhöfe
- ② HRB Heimbach
- ③ HRB Eberbächle

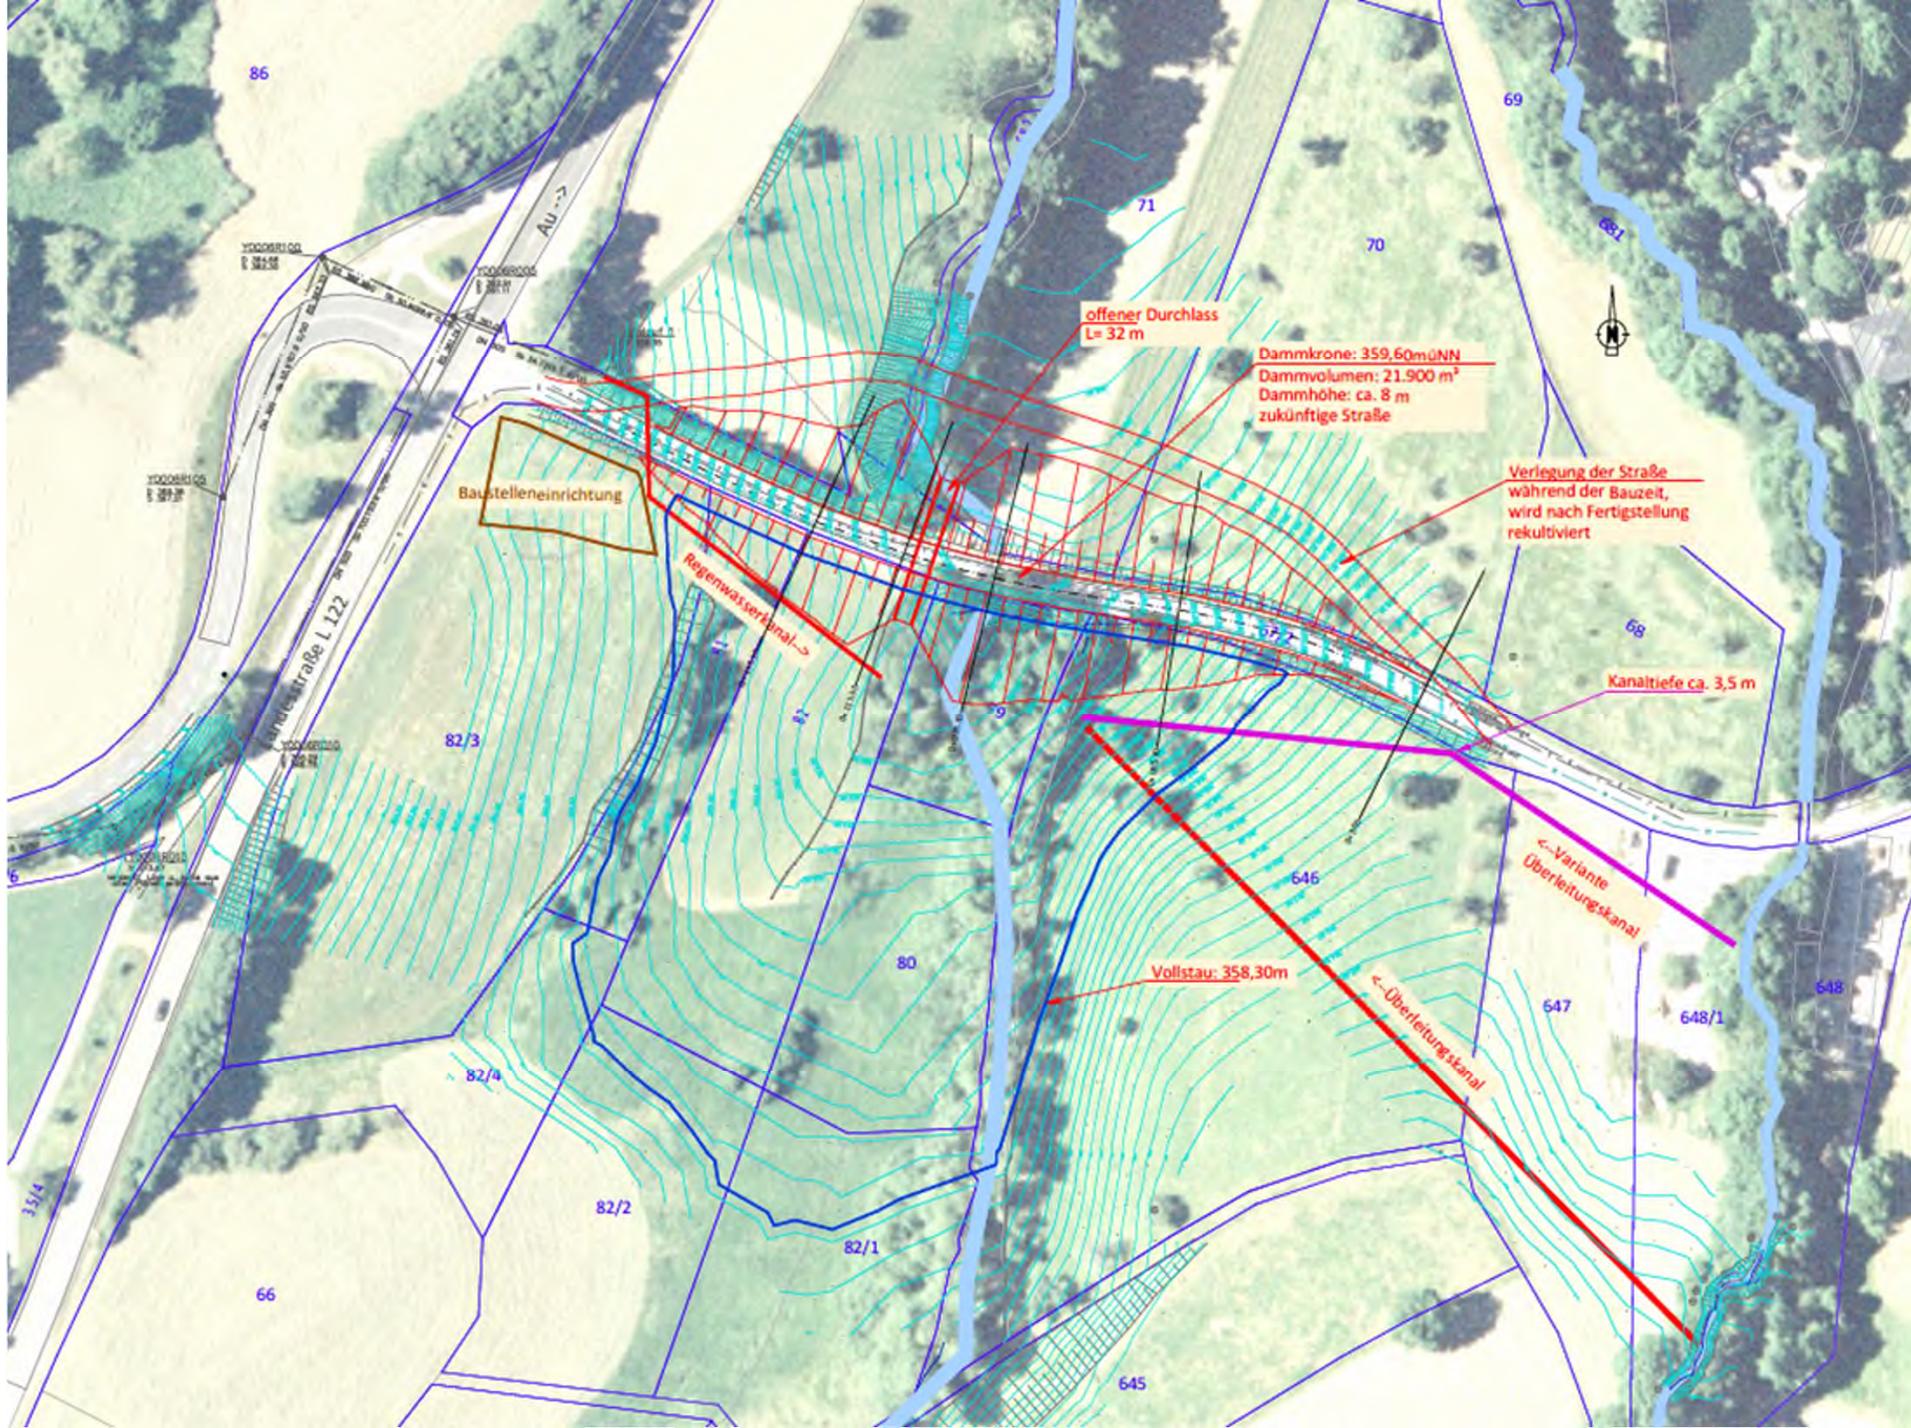
# Stöckenhöfe

Volumen ca. 40.000 m<sup>3</sup>  
Mit Überleitung  
1.930.000 € (2019)

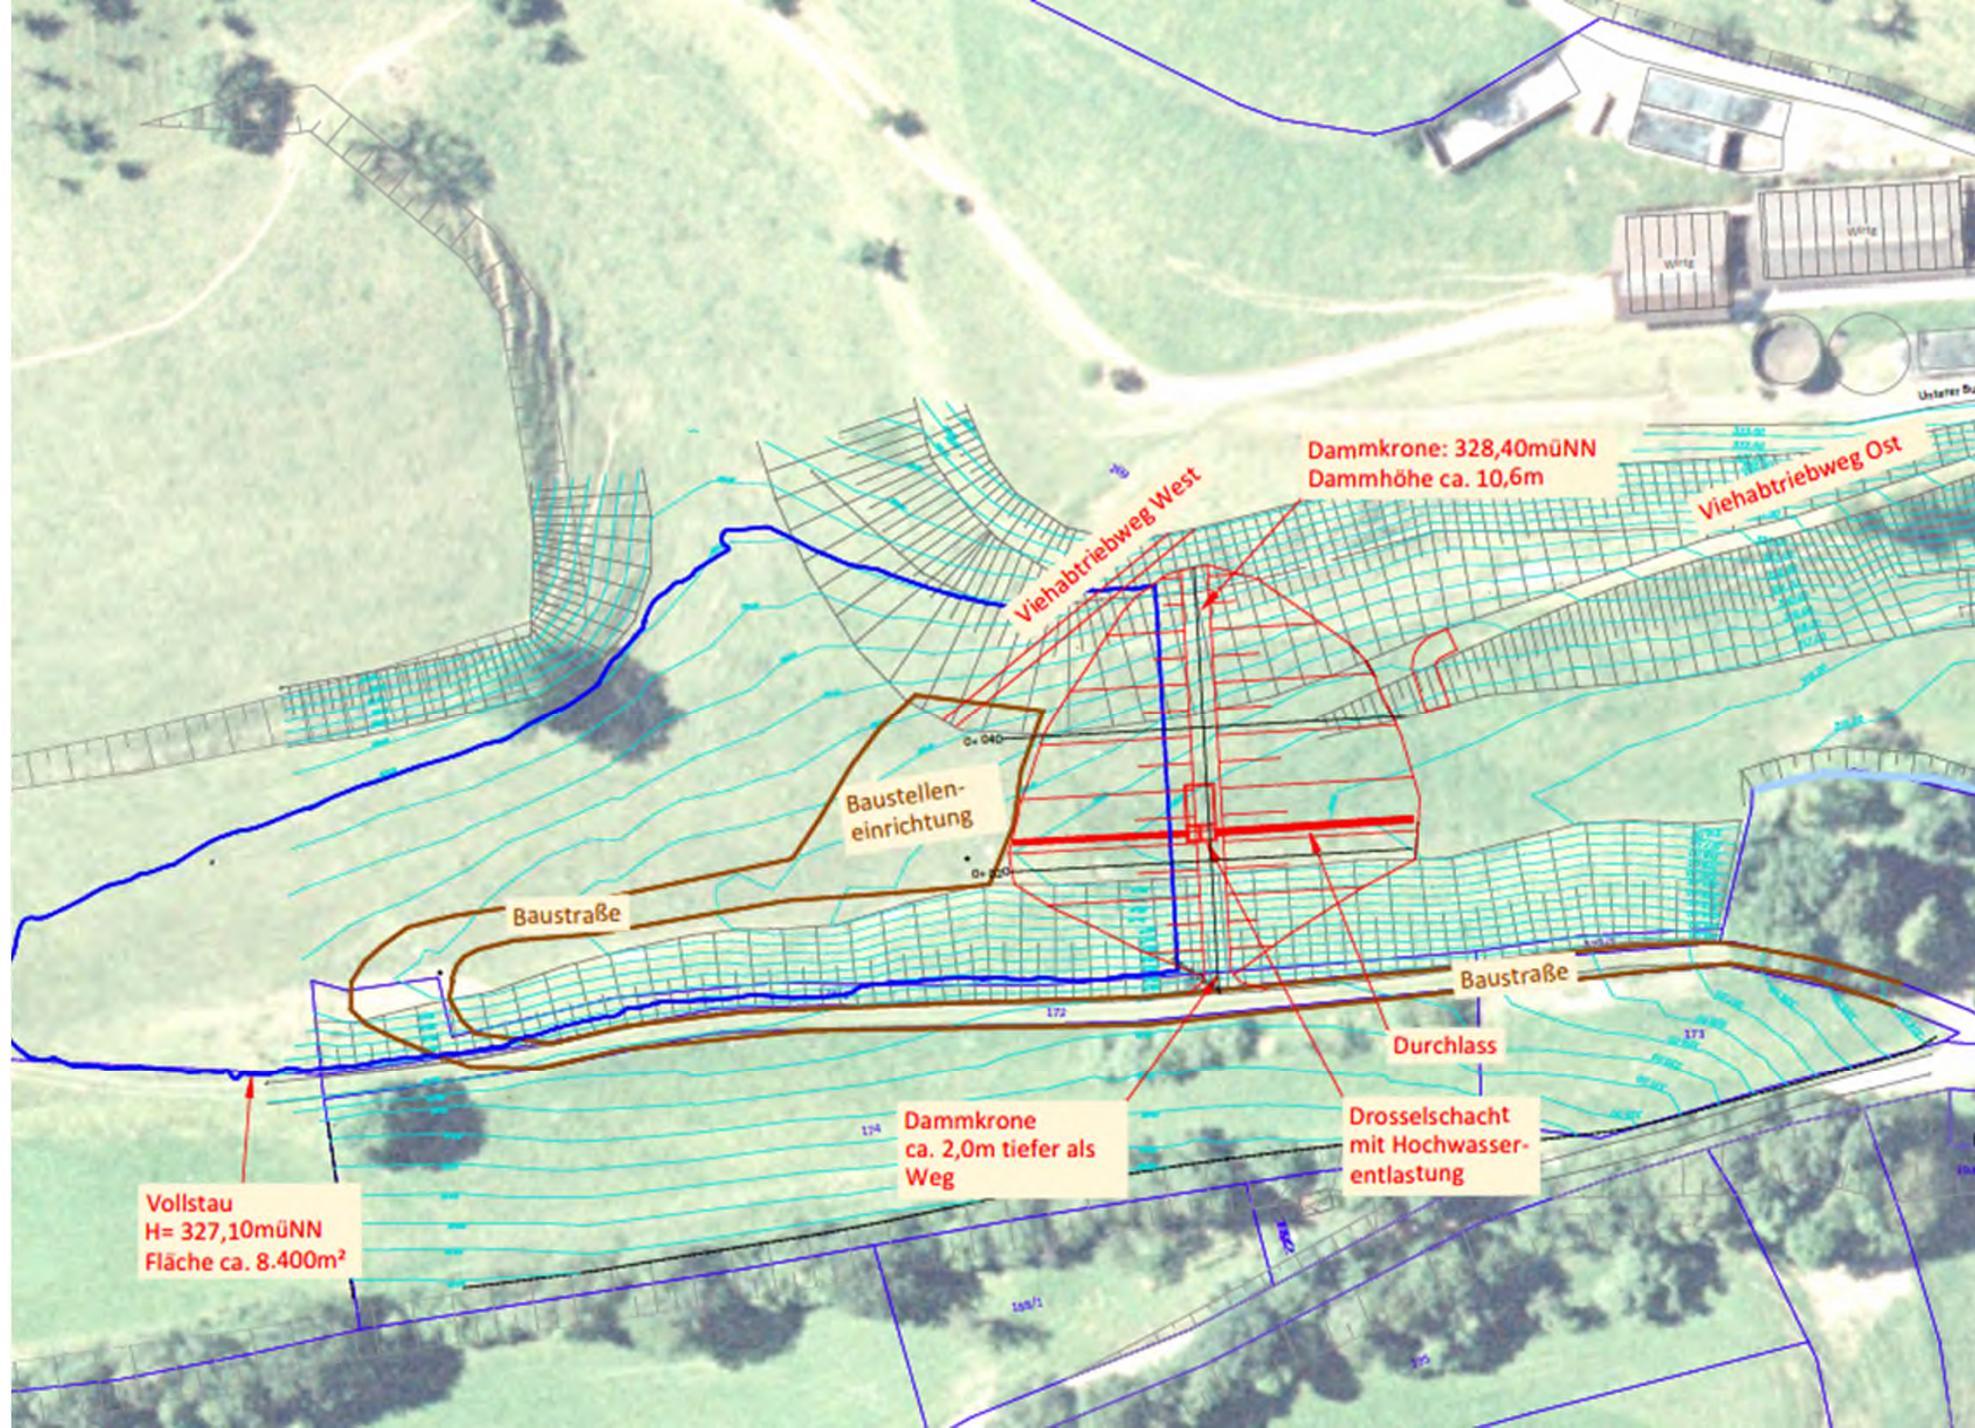
# Heimbach

Volumen ca. 22.000 m<sup>3</sup>  
1.033.000 € (2019)
