Verwaltungsgemeinschaft Hexental,
Friedhofweg 11, 79249 Merzhausen
Hochwasserschutz Hexental in Au
HWB Standort "Heimbach"

Körnungslinie nach DIN 18123

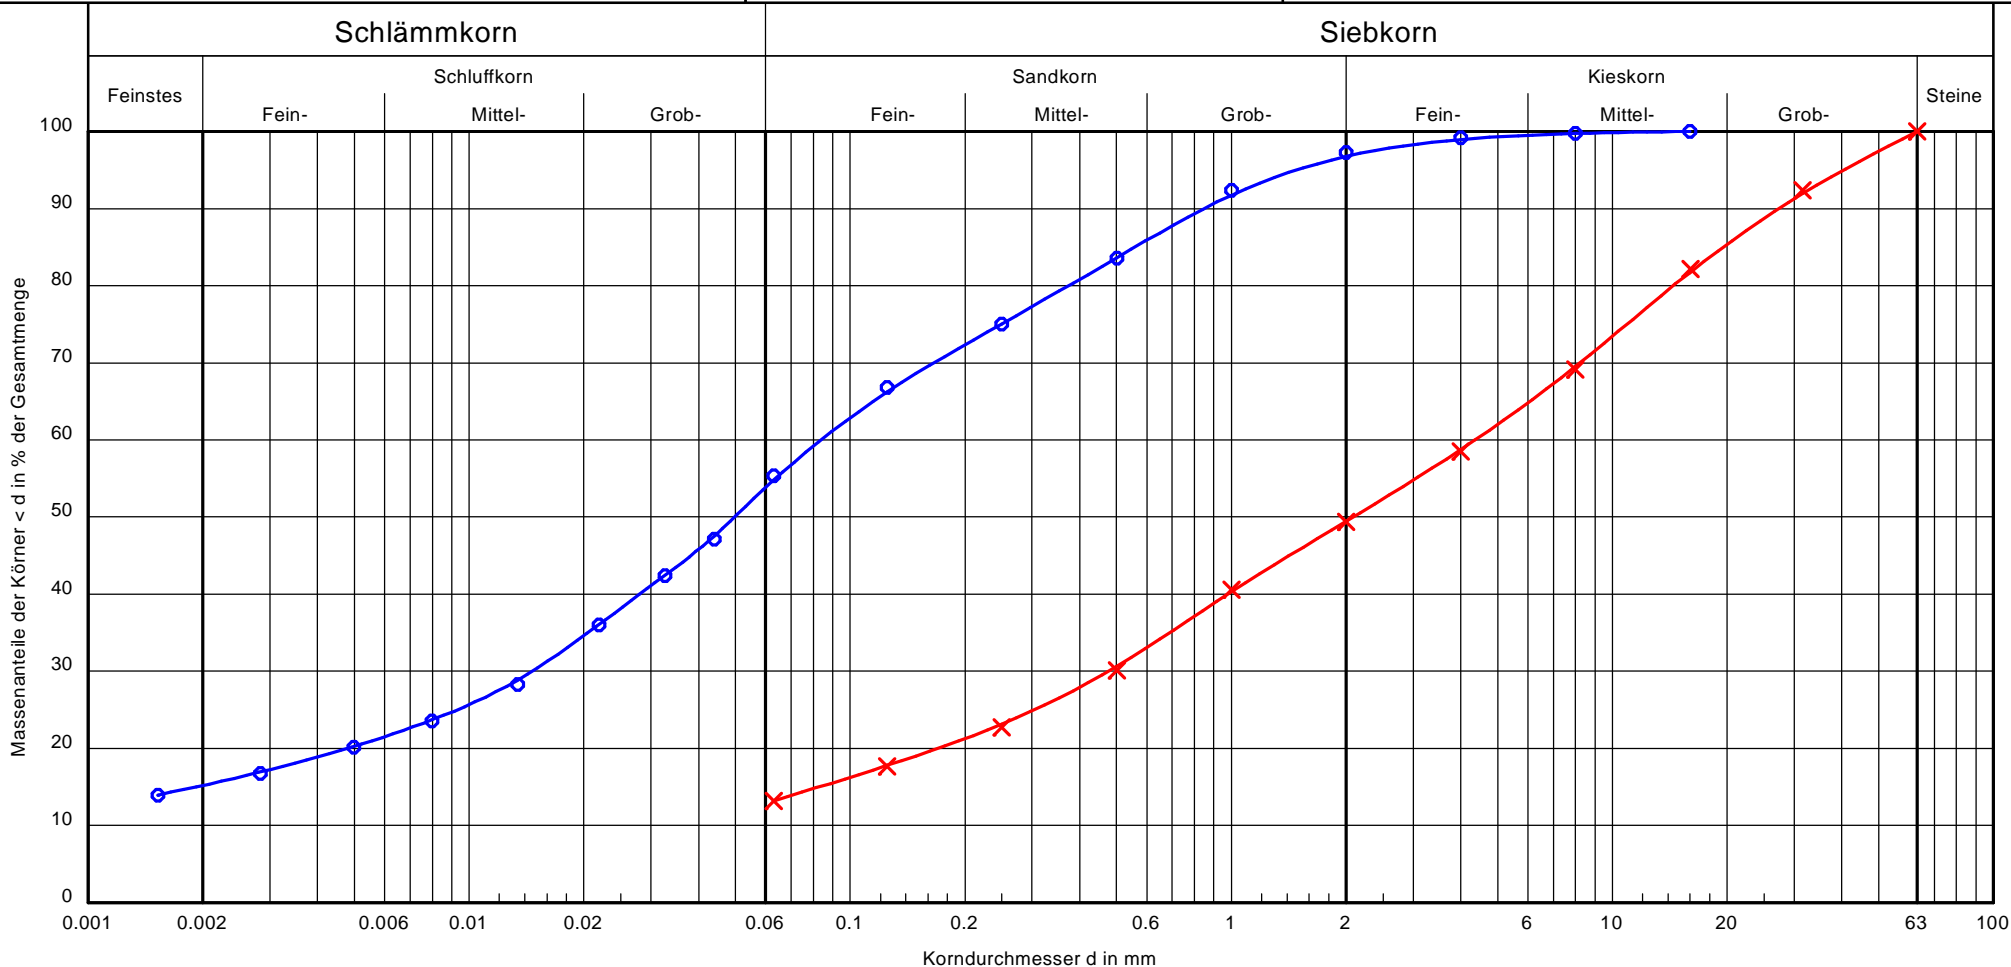
Arbeitsweise: kombinierte Sieb- und Schlämmanalyse, Nasssiebung

Kurve:			Bemerkungen:	Dokument-Nr.: 12775X002 Anlage: 3, Seite 1
Bohrung:	BS 4	BS 4		
Entnahmetiefe:	0,3 - 1,2m	1,2 - 2,1m		
Bodenart:	S, \bar{u} , t	G, \bar{s} , u'		
U/Cc	-/-	-/-
